# BESKRIVNING AV GEOTEKNISKA FÖRHÅLLANDEN OCH BYGGNADSTEKNISKA FÖRUTSÄTTNINGAR

## Versen 4 – 14, 16 - 24 samt Malmtorp 4 - 11

Sätra, Västerås stad

Uppdragsnummer: 20052

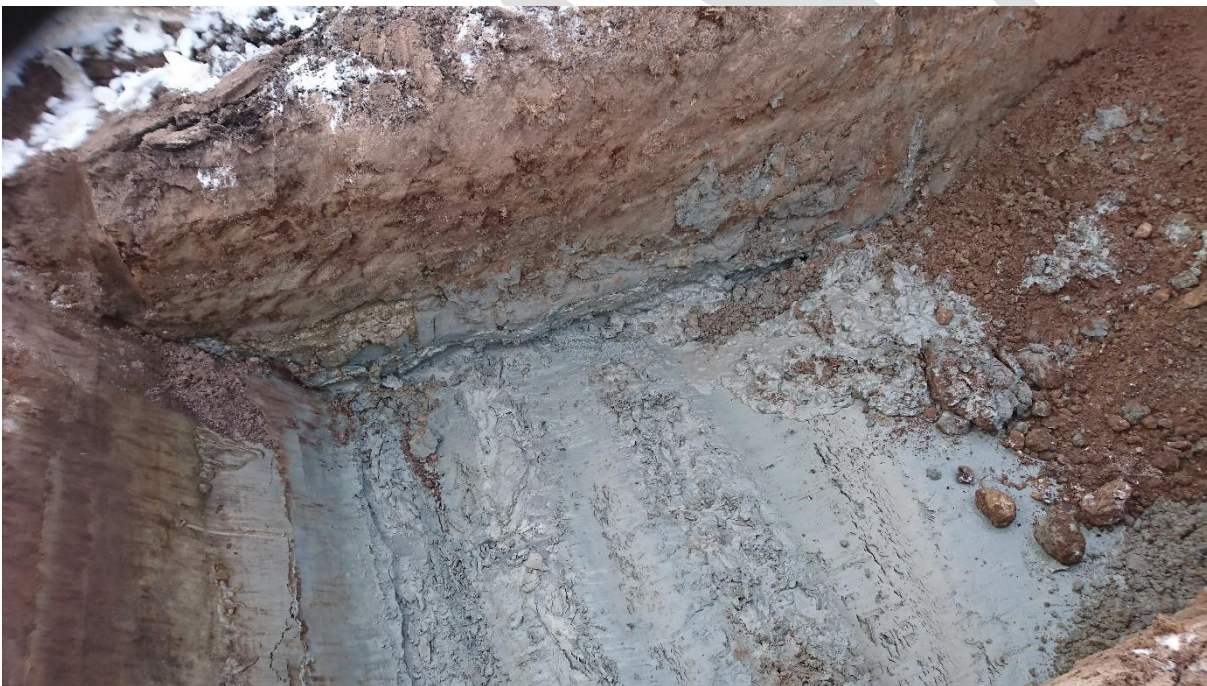
*Bild 4; Provgrop grävd ned till lera. Leran är i många fall som här gråfärgad, men den kan ha andra färger såsom rödbrun, gulbrun och blågrå. Foto Loxia.*

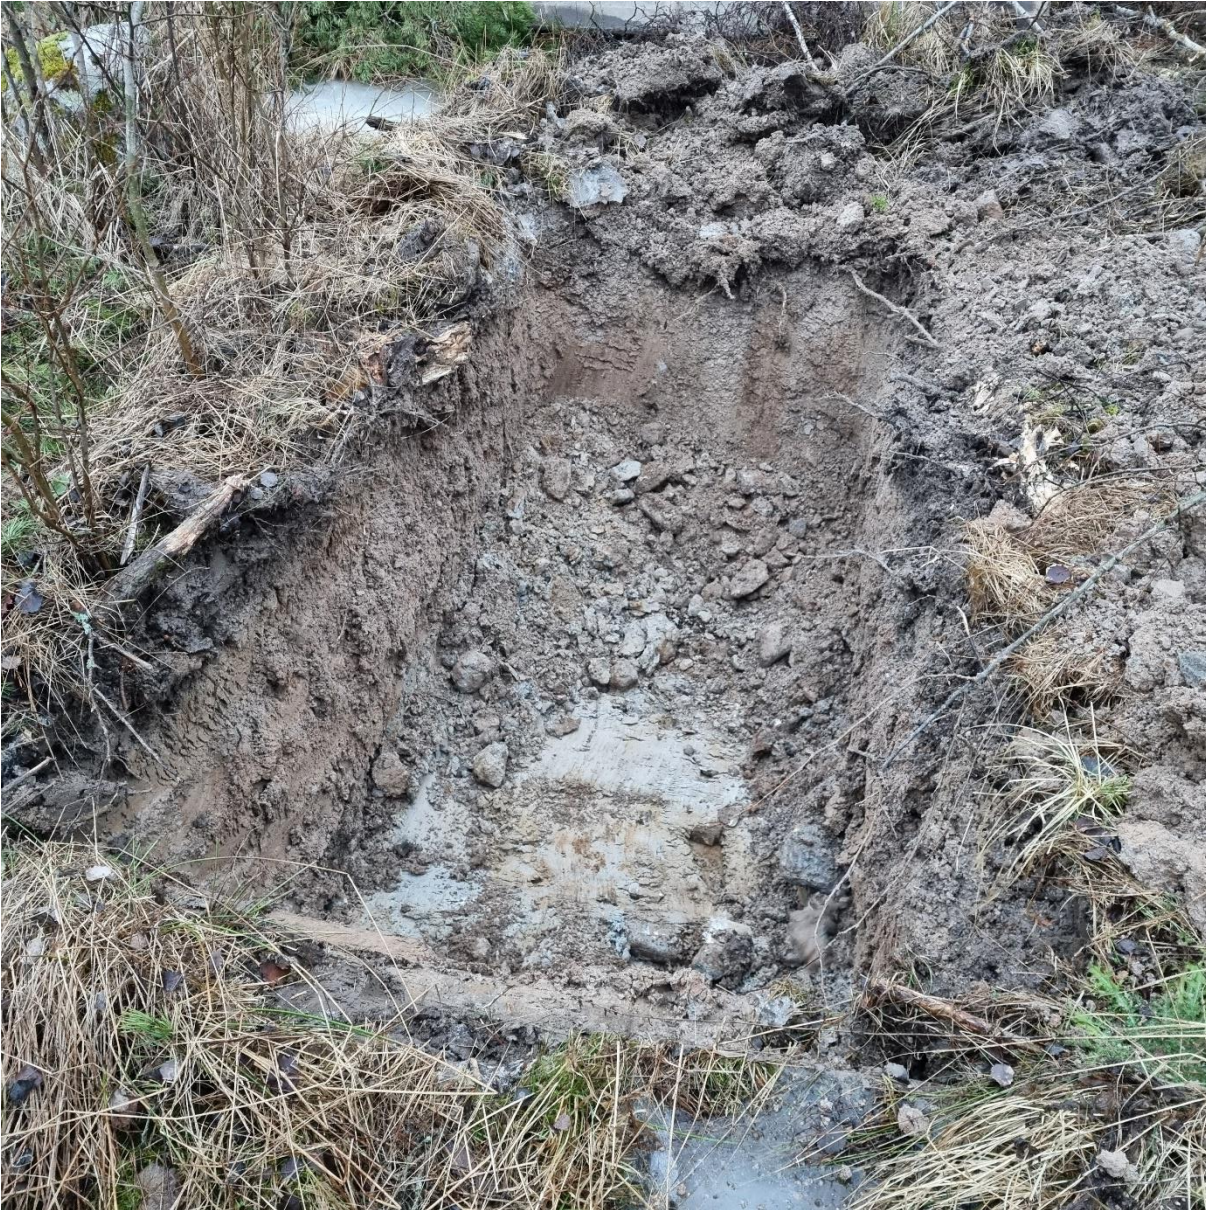
*Bild 5; Provgrop i morän som utmärker sig av blandad kornsammansättning i många fall som här stort inslag av sten och block. Foto Loxia.*
